Untersuchungsbericht-Nr. A1810258
Projekt: Infiltrationsmessung Arena, Freudenstadt

Projekt: Messung der Versickerungs-
fähigkeit an Pflasterflächen
"Arena, Reihenverlegung"

Projekt: Jugendverkehrsschule Freudenstadt, Ludwig-Jahn-Straße 56
Pflaster "Arena", Reihenverlegung Normalformat, Baujahr 2000

Aufgabe: Bestimmung der Versickerungsleistung an bestehenden
Pflasterflächen nach FGSV-Merkblatt

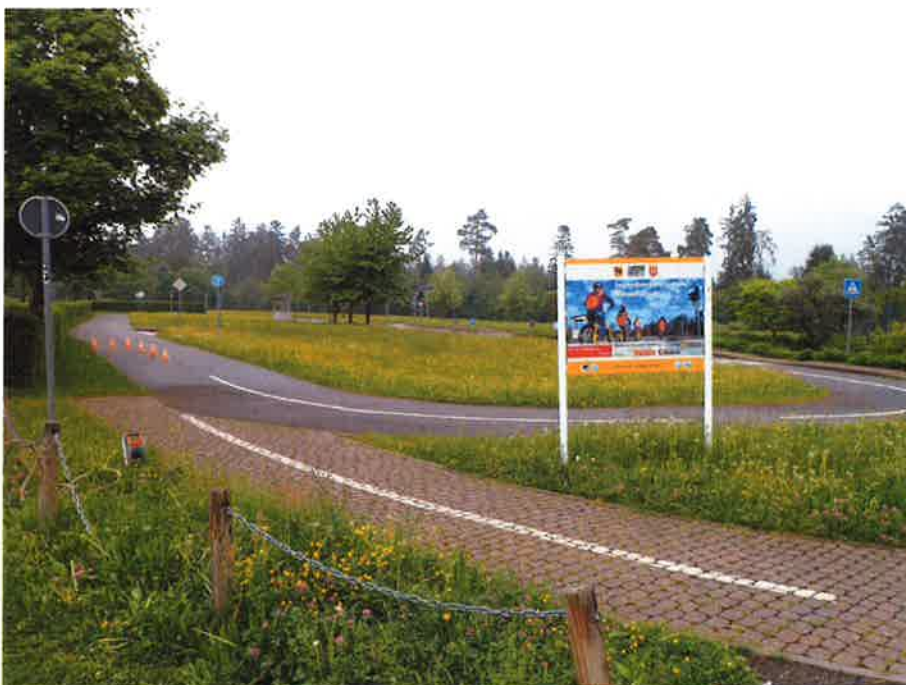
Bild 1: Blick auf das in den Gehwegbereichen verlegte Pflastersystem des Verkehrsübungsplatzes

Zum Zeitpunkt der Messung betrug das Alter der Fläche ca. 18 Jahre. Die Pflasterfugen waren durchgehen mit Moos und Pflanzenbewuchs zugesetzt. Unterhalb der Bettung wurde anstehender Boden ohne Trag- oder Schotterschicht angetroffen.

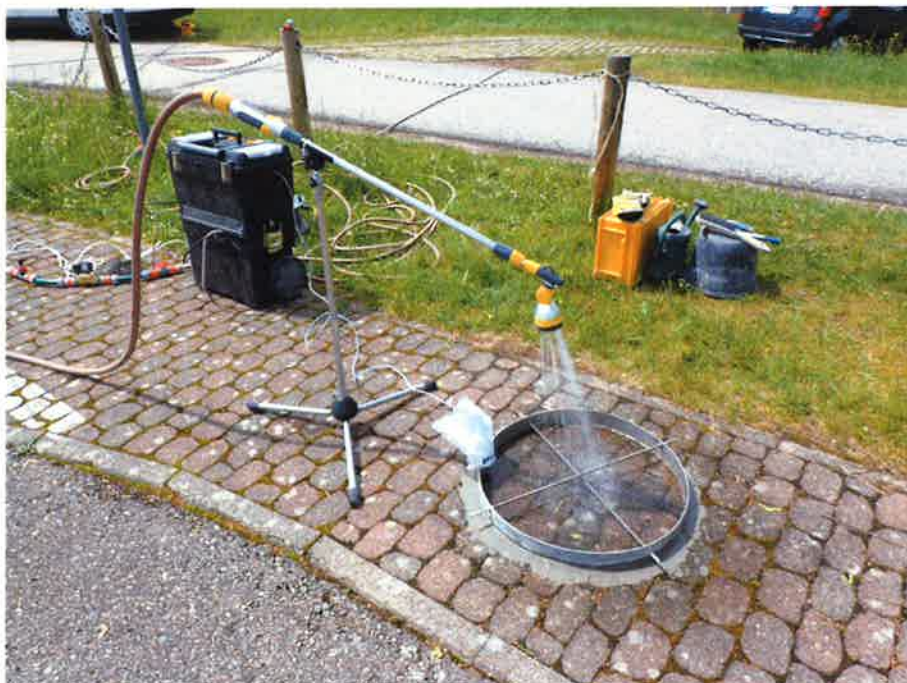
Bild 2: Ansicht der Prüfungsdurchführung
