Untersuchungsbericht-Nr. A2010258a
Projekt: Infiltrationsmessung ARENA

Projekt: Messung der Versickerungs-
fähigkeit an Pflasterfläche
"ARENA"

Untersuchungsbericht-Nr.: A2010258a

Auftraggeber: Braun-Steine GmbH
Projekt: "ARENA"
Auftragsdatum: 7. Mai 2020
Aufgabe: Bestimmung der Versickerungsleistung an vom Auftraggeber verlegten Pflasterflächen nach FGSV-Merkblatt
Probennahme: 25. Mai 2020
Probeneingangsdatum: 25. Mai 2020
Prüfzeitraum: Mai 2020
Bearbeiter: Herr Röhrich

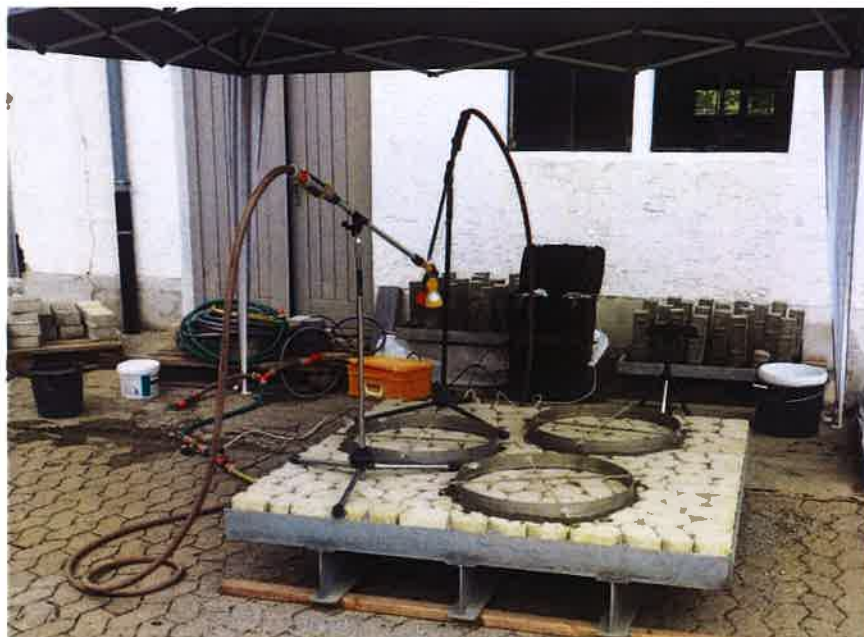
Bild 1: Ansicht der Prüfungsdurchführung

Die Fläche wurde vom Auftraggeber neu ohne Unterbau auf einem horizontal ausgerichteten Lochblech erstellt. Aufgrund der unregelmäßigen Steinform des Pflastertyps "ARENA" war die Bestimmung des Fugenanteils an den Messflächen nicht möglich. Der oben genannte Wert wurde vom Auftraggeber angegeben. ^{k)}

Aufgrund der hohen Versickerungsleistung konnte auf der Prüffläche an zwei der drei Messringe kein Aufstau erzielt werden. Die o.g. Messwerte entsprechen somit der Mindestversickerungskapazität der vom Auftraggeber erstellten Fläche.

Das geprüfte Pflastersystem erfüllt in der oben beschriebenen Bauweise den geforderten Durchlässigkeitsbeiwert mit einer sehr hohen Sicherheitsreserve, so dass die geforderte Bemessungsregenspende von 270 ltr./s*ha sicher abgeführt werden kann.
