Ergebnisbericht

Nr.: P 1065-3 / 2012

Stück / Produkt	Überw.-Grundlage	Bezeichnung n. Norm / Ril.
über die Prüfung von :	T8 Drainfugenstein LS Feldversuch Prüffläche Werk Amstetten	Merkblatt für wasserd. Befest. v. Verkehrsfl.	WD - Pflastersteine 313x173x70

Prüfung der Infiltrationsrate an Musterflächen des Auftraggebers in Anlehnung an das FGSV-Merkblatt für wasserdurchlässige Befestigungen von Verkehrsflächen 1998

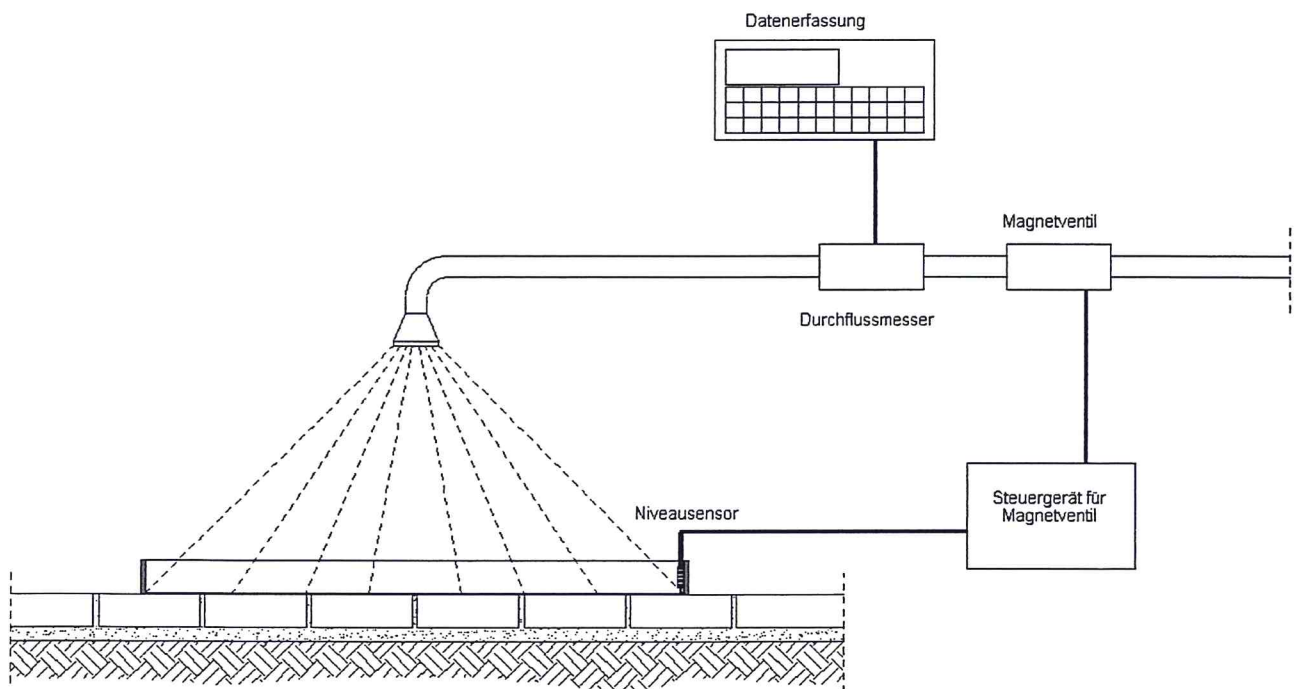
Eine abgedichtete Untersuchungsfläche wird gleichmäßig mit einem Modellregen konstanter Intensität beregnet. Die Intensität der Beregnung wird so gewählt, dass kein Oberflächenabfluss entsteht. Dies wird dadurch erreicht, dass der Zulauf über einen Abstandsensor in der Untersuchungsfläche auf einen Aufstau von wenigen Millimetern begrenzt wird.

Die Versickerungsintensität wird über die Änderung des Zuflusses am Zulauf mit Hilfe eines elektronischen Durchflussmessers registriert. Die Infiltrationsrate als versickerte Menge pro Zeit ergibt sich aus der Regelung des Zuflusses in Abhängigkeit zur Veränderung der Wasserfilmdicke auf der Untersuchungsfläche.
