Ergebnisbericht

Nr.: P 1280 / 2011

Über die Prüfung von :	Stück / Produkt	Überw.-Grundlage	Bezeichnung n. Norm / Rili.
	TEGULA 208/173/70 grau Feldversuch Prüffläche Werk Amstetten	Merkblatt für wasserd. Befest. v. Verkehrsfl.	WD - Pflastersteine

Bestimmung des Durchlässigkeitsbeiwertes an einer Pflasterfläche mit einer Fugenbreite von 4 mm

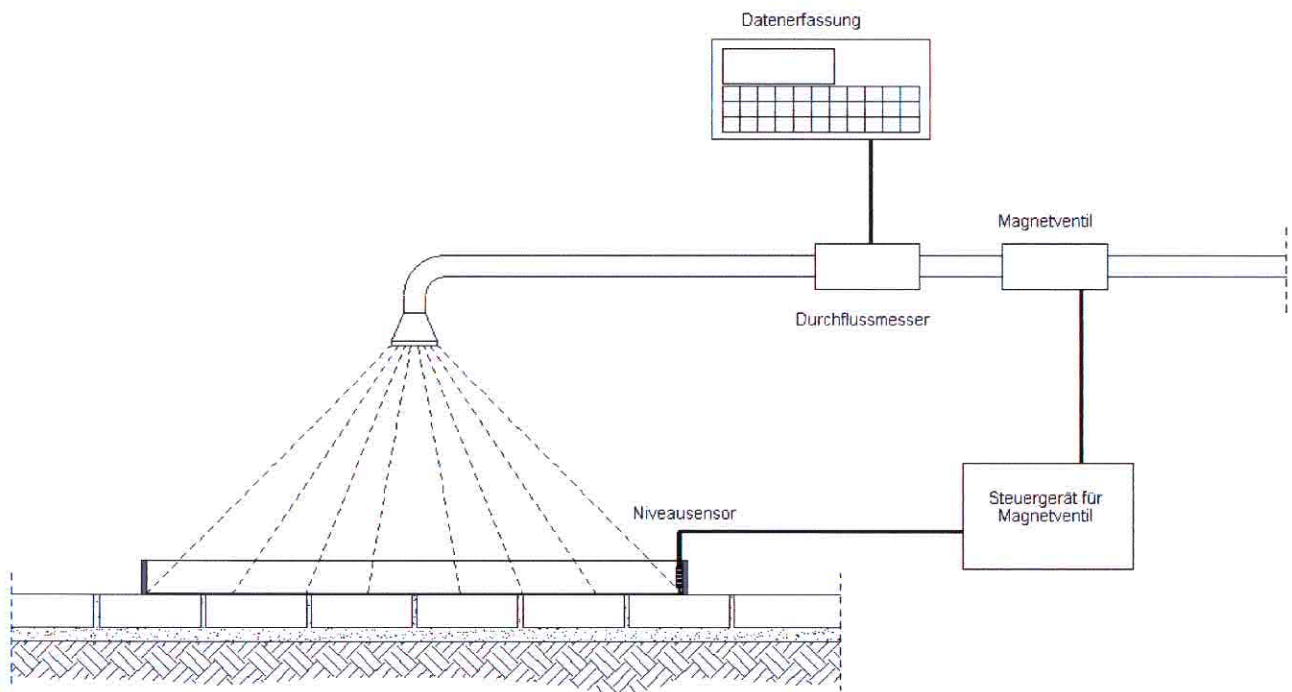
Prüfung der Infiltrationsrate an Musterflächen des Auftraggebers in Anlehnung an das FGSV-Merkblatt für wasserdurchlässige Befestigungen von Verkehrsflächen 1998

Eine abgedichtete Untersuchungsfläche wird gleichmäßig mit einem Modellregen konstanter Intensität beregnet. Die Intensität der Beregnung wird so gewählt, dass kein Oberflächenabfluss entsteht. Dies wird dadurch erreicht, dass der Zulauf über einen Abstandsensor in der Untersuchungsfläche auf einen Aufstau von wenigen Millimetern begrenzt wird.

Die Versickerungsintensität wird über die Änderung des Zuflusses am Zulauf mit Hilfe eines elektronischen Durchflussmessers registriert. Die Infiltrationsrate als versickerte Menge pro Zeit ergibt sich aus der Regelung des Zuflusses in Abhängigkeit zur Veränderung der Wasserfilmdicke auf der Untersuchungsfläche.
