Projekt : **Messung der Versickerungs-  
fähigkeit an Pflasterfläche  
ARENA SENO**

Untersuchungsbericht-Nr.: **IF 0205 0910 / 2026**

Auftraggeber: braun-steine GmbH  
Projekt: ARENA SENO  
Auftragsdatum:  
Aufgabe: Bestimmung der Versickerungsleistung an einer  
verlegten Pflasterfläche nach FGSV MVV Merkblatt  
Prüfbeginn: 10.09.2026  
Prüfzeitraum: 10.09.2026  
Bearbeiter: Vera Haller

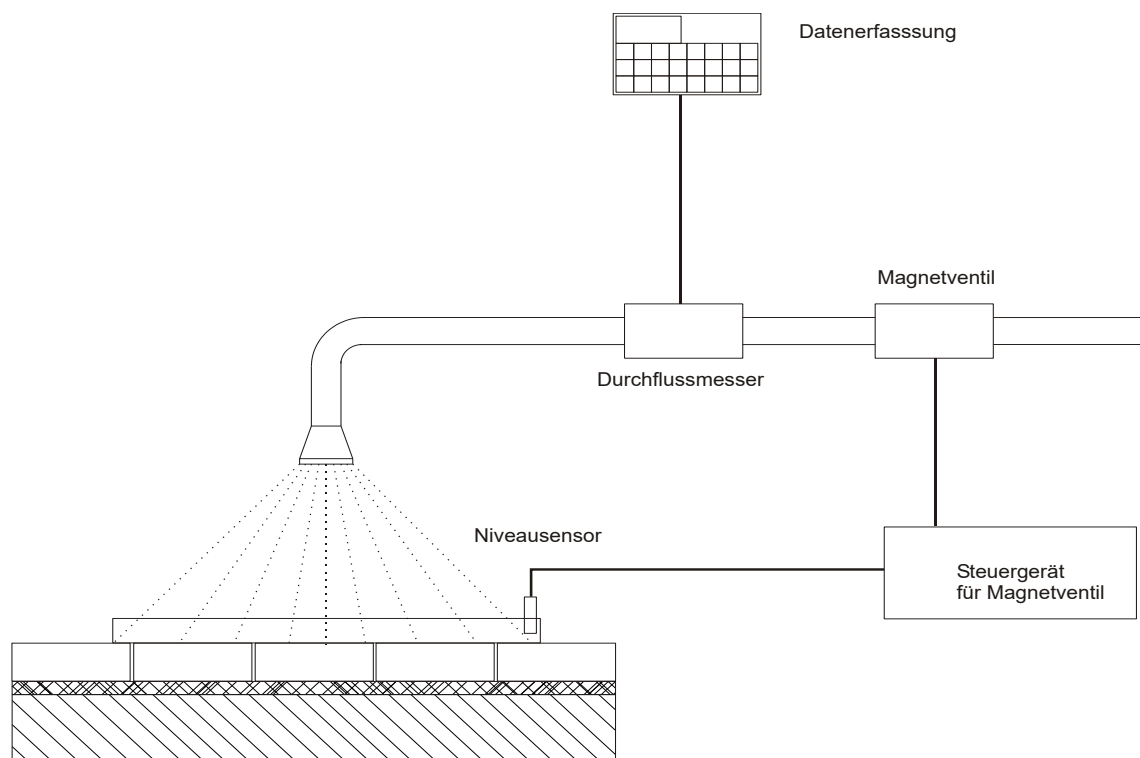
Hierfür wurden auf das zu prüfende Pflastersystem jeweils drei Messringe mit einer Grundfläche von ca. 0,25 m<sup>2</sup> angeordnet und mit Schnellzement abgedichtet. Die Untersuchungsflächen wurden nachfolgend gleichmäßig mit einem Modellregen konstanter Intensität beregnet. Die Intensität der Beregnung wurde so gewählt, dass kein Oberflächenabfluss entstand. Dies wurde dadurch erreicht, dass der Zulauf über einen Abstandsensor in der Untersuchungsfläche auf einen Aufstau von wenigen Millimetern begrenzt wurde.

Die Versickerungsintensität wurde über die Änderung des Zuflusses am Zulauf mit Hilfe eines elektronischen Durchflussmessers registriert. Die Infiltrationsrate als versickerte Menge pro Zeit ergibt sich aus der Regelung des Zuflusses in Abhängigkeit zur Veränderung der Wasserfilmdicke auf der Untersuchungsfläche.

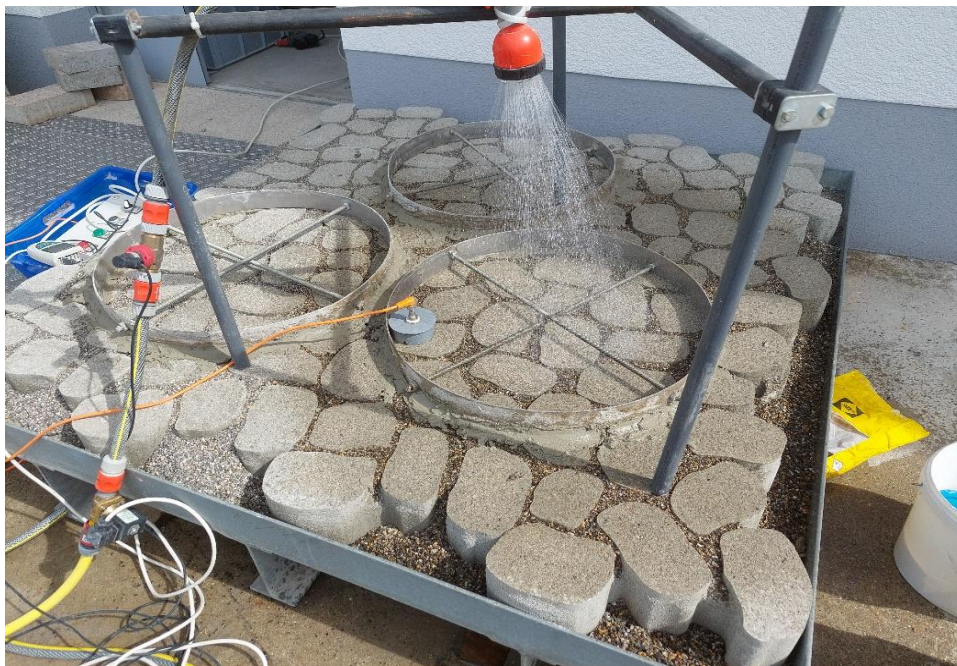
Das geprüfte Pflastersystem wurde auf einer ca. 1,5 m x 1,5 m großen Musterfläche auf dem Werksgelände in Amstetten in nachfolgender beschriebener Ausführung erstellt.

Die Fläche wurde neu ohne Unterbau auf einem horizontal ausgerichteten Lochblech erstellt.

Bild 1: Ansicht der Prüfungsdurchführung
