Projekt : **Messung der Versickerungsfähigkeit an Pflasterfläche**
Tegula / Twist LS Naturgrau
313 X 173 x 70 mm

Untersuchungsbericht-Nr.: **IF 0123 0502 / 2024**

Auftraggeber: braun-steine GmbH
Projekt: Tegula / Twist LS Naturgrau
Auftragsdatum:
Aufgabe: Bestimmung der Versickerungsleistung an einer verlegten Pflasterfläche nach FGSV Merkblatt
Prüfbeginn: 02.05.2024
Prüfzeitraum: 02.05.2024
Bearbeiter: Anna-Lena Baumgärtner / Vera Haller

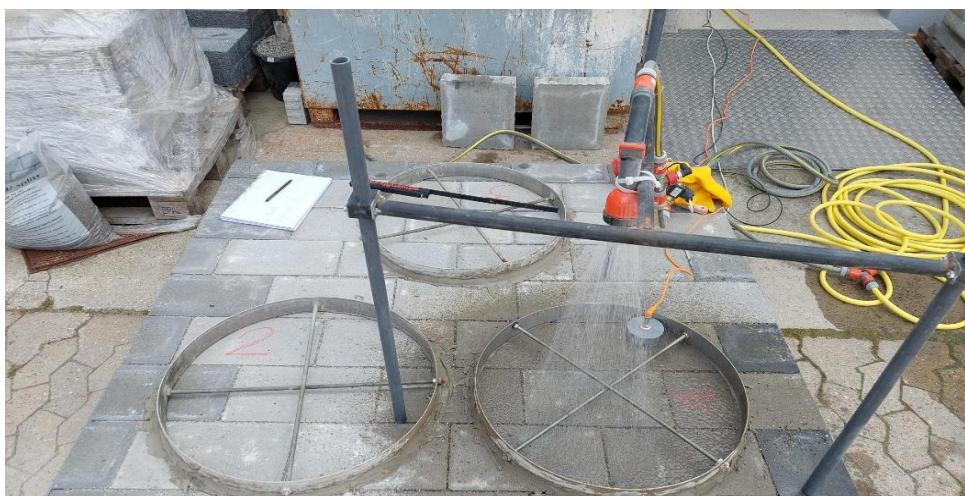
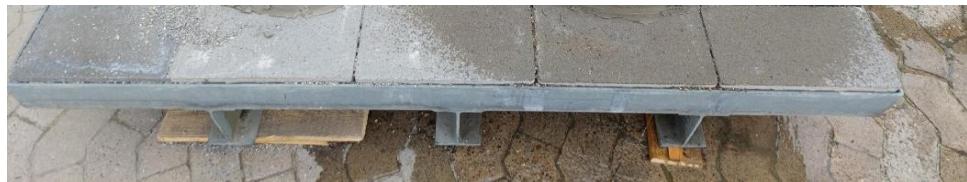
Bild 1: Ansicht der Prüfungsdurchführung

Das geprüfte Pflastersystem wurde auf einer ca. 1,5 m x 1,5 m großen Musterfläche auf dem Werksgelände in Amstetten in nachfolgender beschriebener Ausführung erstellt.

Die Fläche wurde neu ohne Unterbau auf einem horizontal ausgerichteten Lochblech erstellt.
